**Materialprüfungsamt
für das Bauwesen
Abteilung Baustoffe**

UNTERSUCHUNGSBERICHT

Nr.: Ta51242/02

Betrifft: Untersuchung des „WIROBIT-Kautschukbitumens“
auf Reißüberbrückbarkeit, elastische Rückstellung
und Widerstand gegenüber Wasserunterläufigkeit

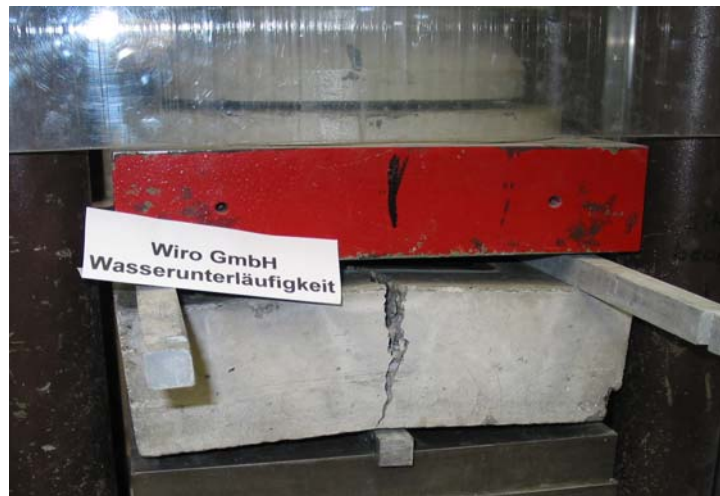
Bild 3 : Brechen der Betonplatte

Nach einer Einwirkdauer von 8 Tagen wurde die Betonplatte gespalten und die Bruchfläche neben den Schichtändern auf Wasserverteilung untersucht (siehe Anlage 2: Bild 3, Bild 4).

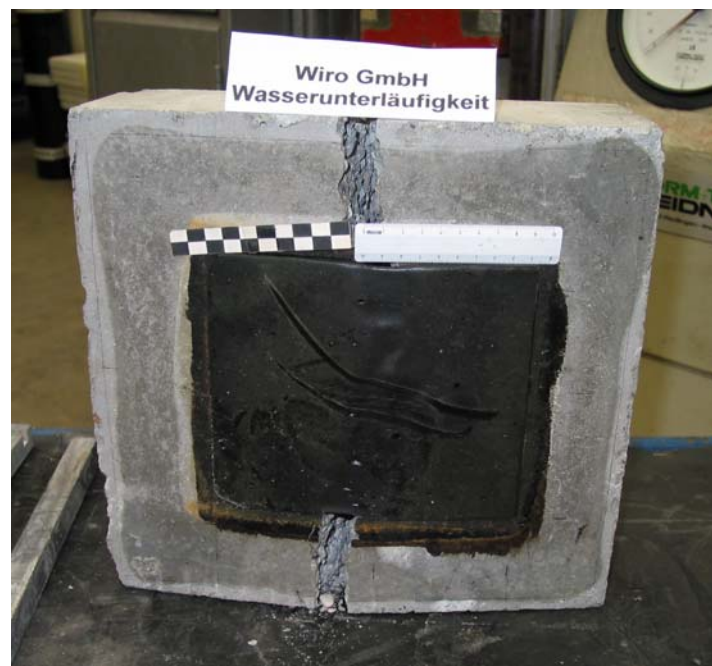
Bild 4 : gebrochene Betonplatte (Draufsicht)

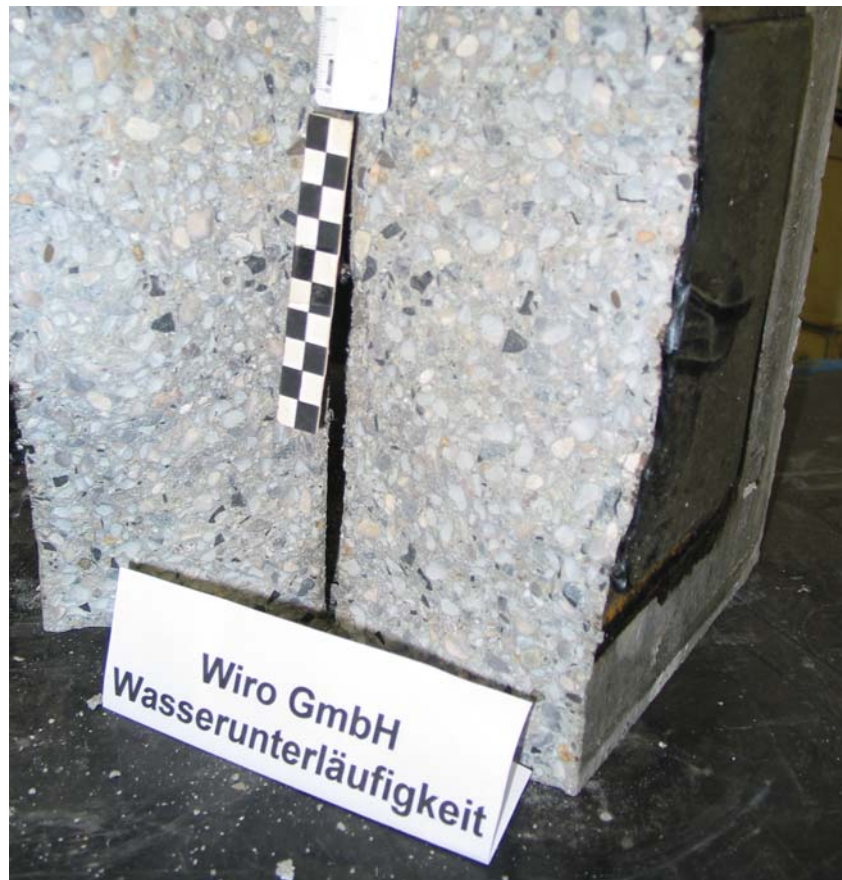
Bild 5 : gebrochene Betonplatte (Bruchfläche)

Es konnte weder eine Wasserunterläufigkeit noch ein Ablösen der Beschichtung vom Beton festgestellt werden (siehe Anlage 3: Bild 5)

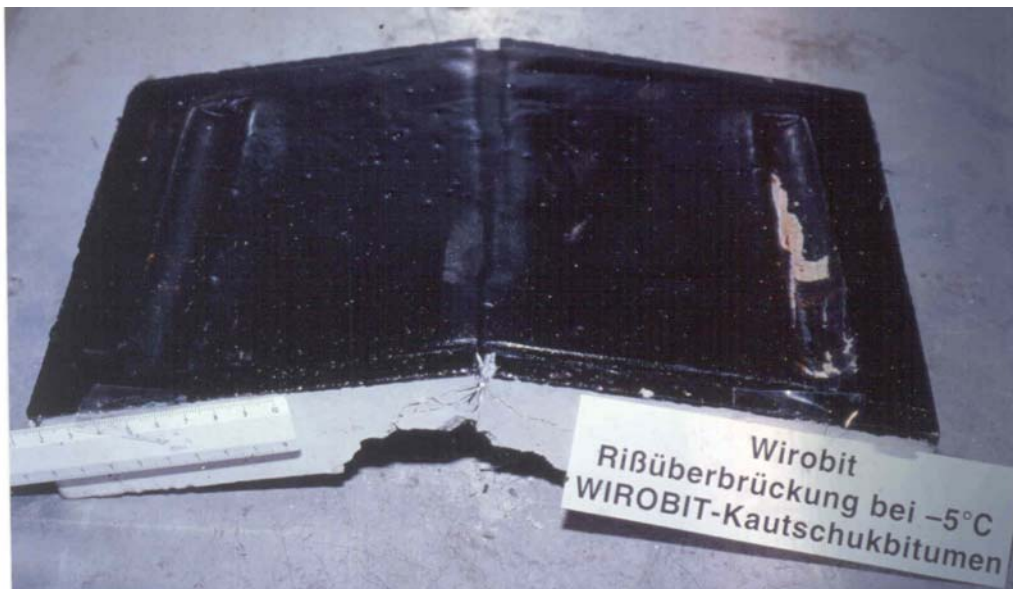
Bild 8 : Ausbau nach ca. 10 mm Rißüberbrückung mit „WIROBIT-Kautschukbitumen“

Die Schicht aus Oxidbitumen riß schon vor Erreichen von 2 mm Rißbreite im Beton (siehe Anlage 5: Bild 10). Bei der Schicht aus „WIROBIT-Kautschukbitumen“ konnte bei allen Rißbreiten im Beton noch keine Perforation erkannt werden (siehe Anlage 4: Bilder 7 und 8).

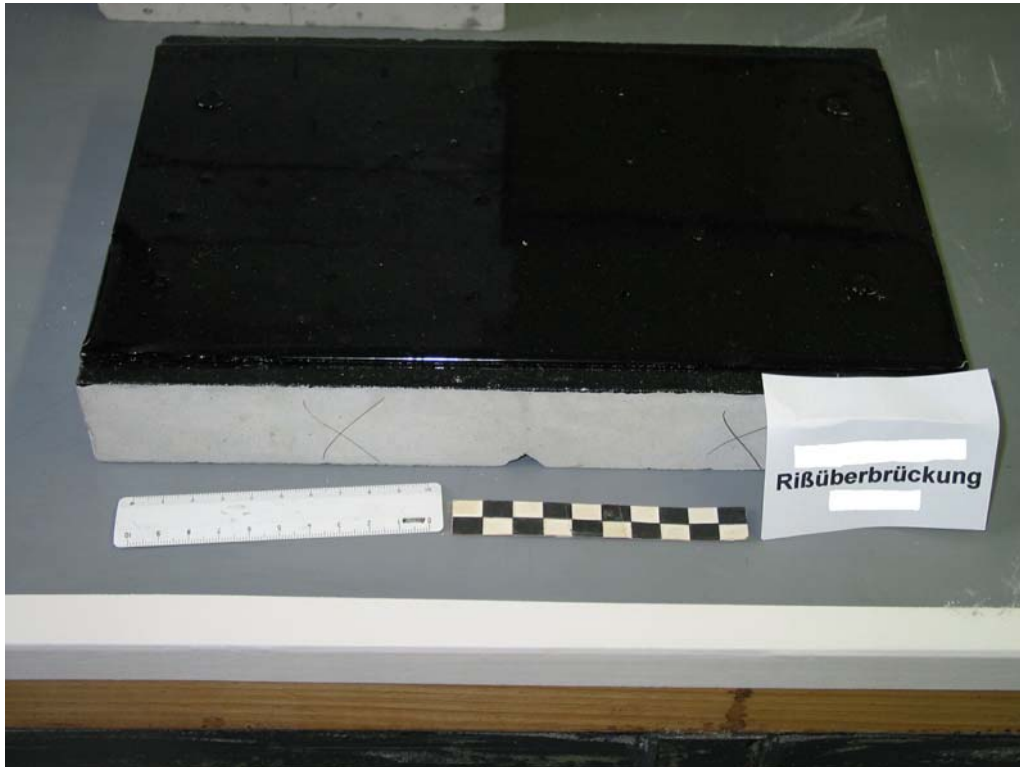
Bild 9 : Rißüberbrückung „Oxidbitumen“ im Originalzustand

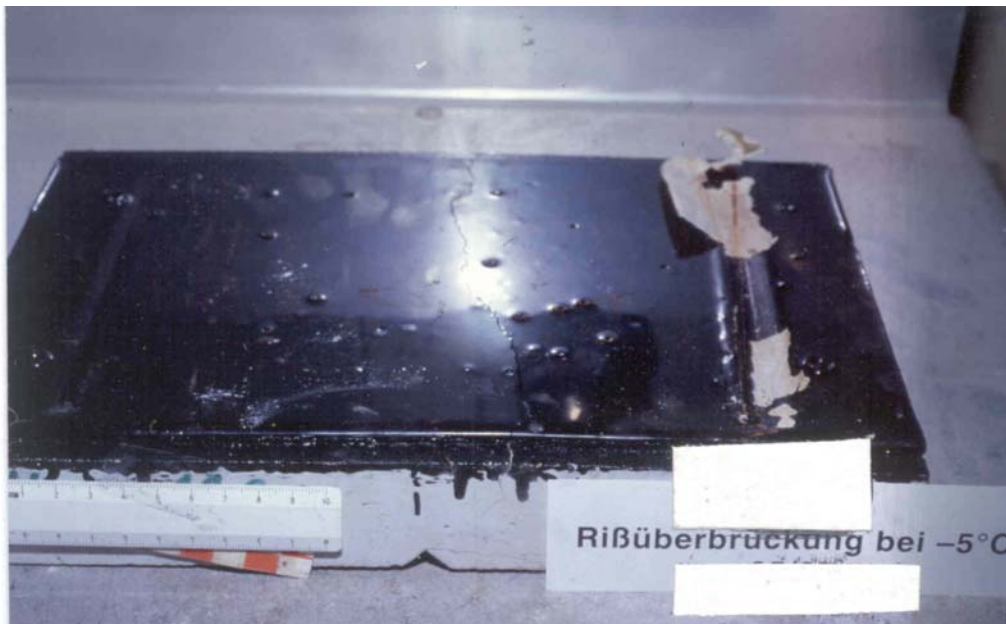
Bild 10 : Rißöffnung im „Oxidbitumen“ nach ca. 1 mm Rißbreite
